Manejo del riesgo en calles Don Pedro y Alfonso, Santo Domingo de Heredia, Costa Rica

Risk management in Don Pedro y Alfonso streets, Santo Domingo de Heredia, Costa Rica

Mario Fernández Arce*
Cristian Aguilar Barboza**
Oscar Sojo Alemán***

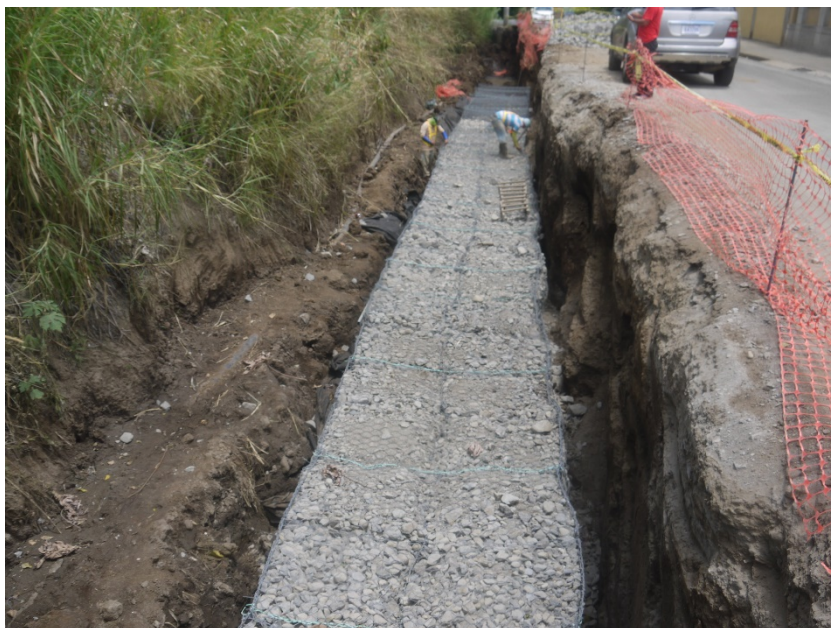
- Segmento P₇-P₈. En P₇ comienza un segmento de gaviones construidos en diferentes momentos, siendo el más reciente del 2019. Al igual que el tramo anterior, es una pared vertical de malla rellena con fragmentos de roca y malla con canasta en el fondo (Figura 3). Las dimensiones de la pared son 150 m de largo, un metro de ancho y 1.9 m la altura de la pared vertical. El ancho de la malla basal es de 2.10 m. El eje longitudinal de los clastos varía entre 10 a 12 cm pero en otros sectores el rango fluctúa entre 16 a 22 cm. La serie termina en P₈ donde hay un par de alcantarillas que permiten el paso del agua por debajo de la calle Don Pedro (sector P₈-P₉) y la desvían hacia calle Alfonso.

Figura 3. Construcción del último gavión en 2019. La foto fue tomada el 1 de mayo de 2019 cuando la construcción estaba en pleno apogeo. La vista es hacia el sur.
