Detección de zonas de fracturamiento en áreas urbanas mediante el método capacitivo de tomografía eléctrica

Key words: *Electrical Resistivity Tomography, subsidence, fractures.*

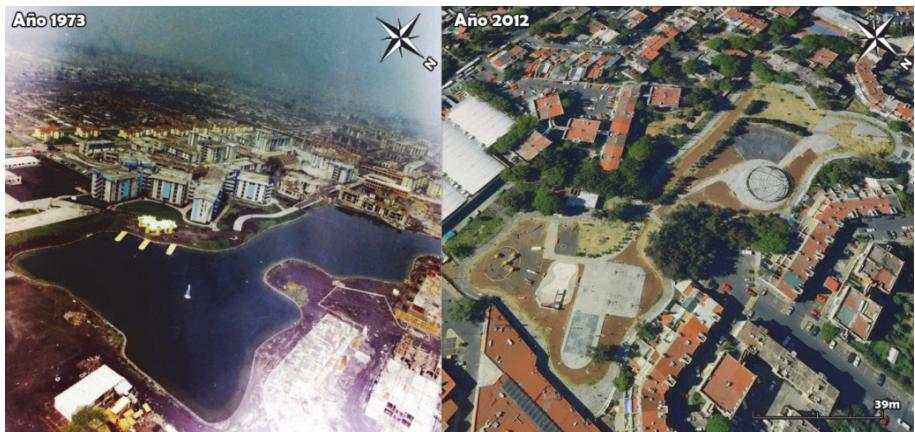
Desafortunadamente, el mencionado lago desapareció a consecuencia de una fractura provocada por el sismo de 1985, que afectó varios edificios aledaños. Por tal motivo, se construyó un parque en el 2004 sobre el ex lago de la unidad. Sin embargo, y a pesar de esta remediación, han aparecido nuevas fracturas ocasionando fuertes daños en las construcciones, además de una serie de hundimientos en algunos de los edificios, que son parte de este conjunto.

Figura 2. Comparación en vista aérea de la Unidad Habitacional Infonavit Iztacalco, mostrando el lago en el año de 1973 y su vista actual.

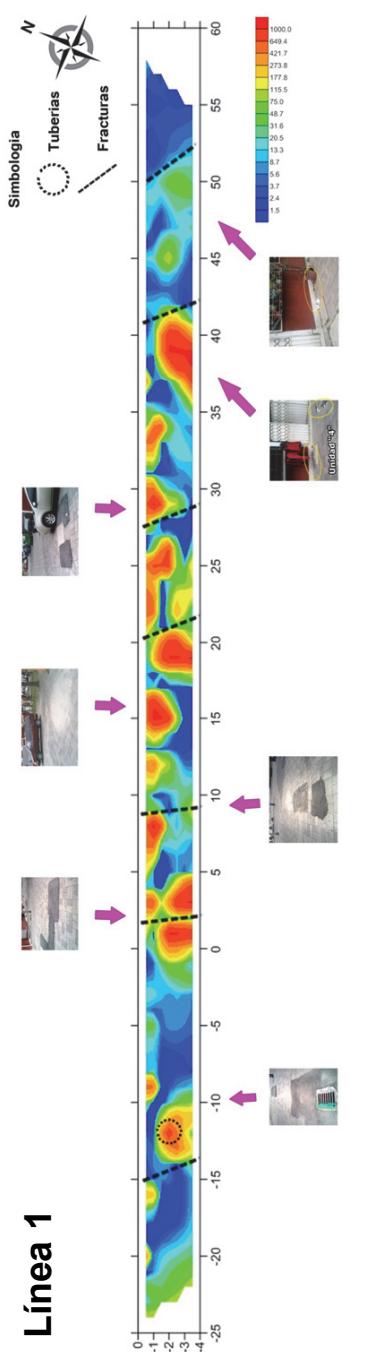
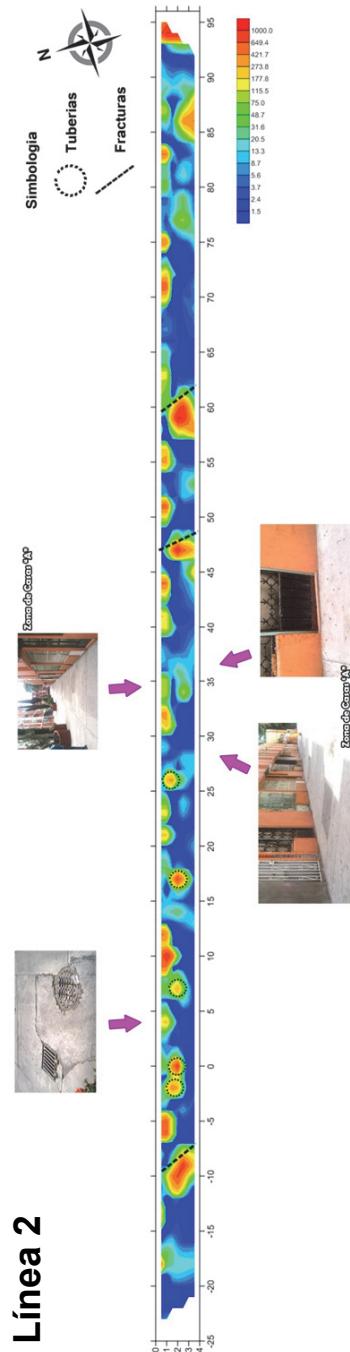
Figura 4. Perfiles de Resistividad Eléctrica Capacitiva (REC) obtenidos para las Líneas 1 y 2 (correspondientes a la Figura 3). La razón de que existan altas resistividades, (colores en rojo $\sim 10,000$ Ohm-m), se pueden adjudicar a la presencia de atarjeas, tubos de drenaje, zonas de relleno y posiblemente a fracturamientos en el subsuelo; las bajas resistividades que se observan, (colores en azul ~ 1 a 20 Ohm-m), se pueden asociar a diversos hundimientos causados por filtraciones de agua.

Tras la interpretación de los cuatro perfiles, se puede correlacionar el perfil 1 y 4 donde se logró apreciar que la abertura entre los edificios es debido, muy probablemente, a que existe una alta saturación de agua, que se observa en la mayor parte de los perfiles (bajos valores de resistividad, $>10\text{Ohm}\cdot\text{m}$). Las arcillas que soportan a esta estructura poseen una alta concentración de agua que provoca una fuerte inestabilidad estructural, produciendo las grietas observadas en esta construcción. Por lo que es posible que la cimentación de estos edificios posea filtraciones, provocando la inestabilidad de los mismos.

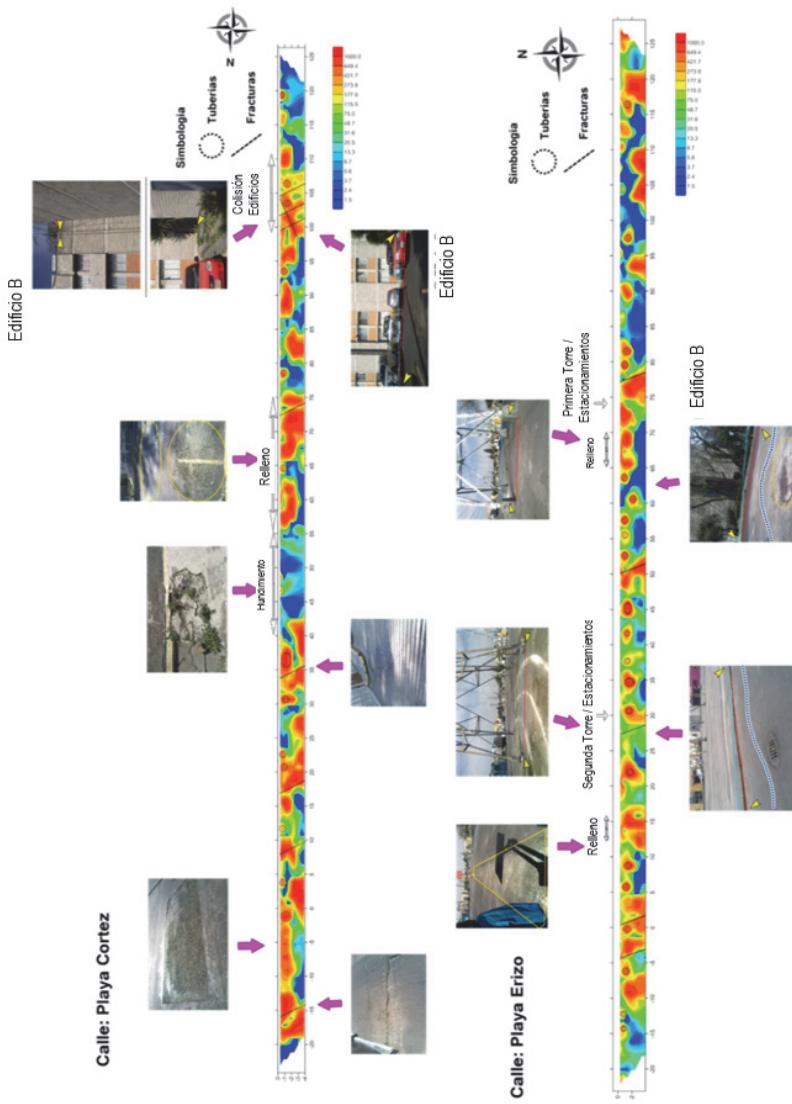
Figura 6. Distribución de las fracturas y su correlación con los contrastes de resistividad en la zona de estudio.

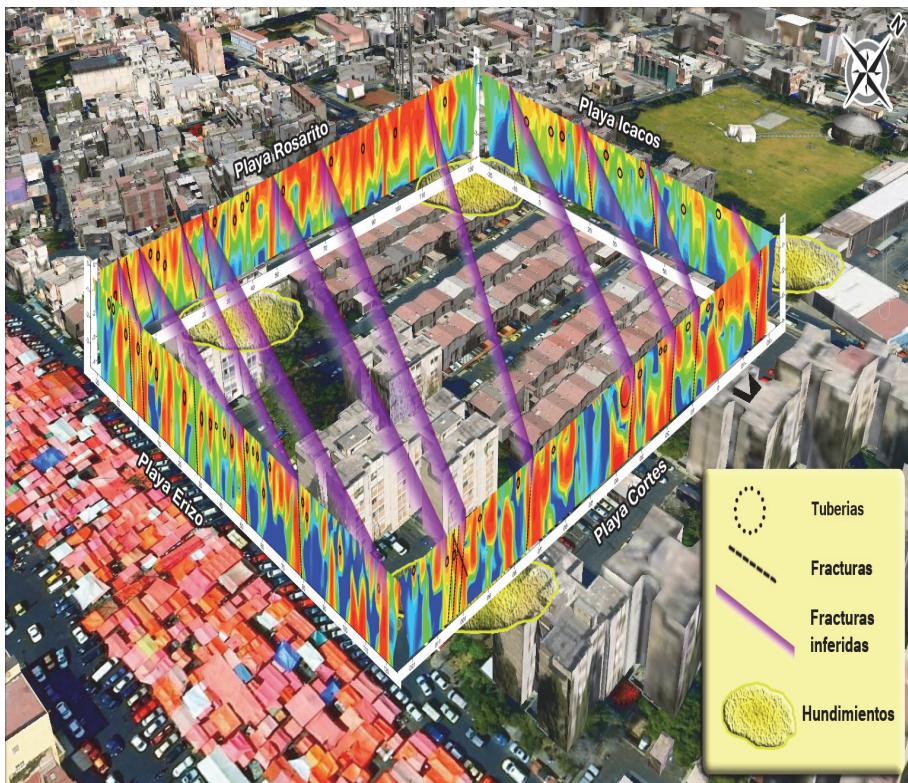
Figura 7. Localización de los perfiles en la zona de casas, correspondiente al barrio de Santiago. En general, la dirección de las principales fracturas inferidas muestra una dirección preferencial NW-SE. Los hundimientos o zonas de subsidencia coinciden en áreas en donde se ubican edificios que pueden estar asociados al gran peso que representa cada uno de ellos, y que provoca colisiones en sus estructuras y un creciente riesgo a sus residentes.

Las características del terreno y el seguimiento visual en superficie sugieren que las anomalías de alta resistividad observadas se deben a los progresivos rellenos de asfalto, y a la presencia de atarjeas, tuberías de agua y de drenaje que se encuentran en el lugar; y las bajas resistividades se podrían asociar a zonas de saturación en el subsuelo. Esto ha provocado hundimientos y fracturamientos visibles a lo largo de las calles y avenidas que rodean la zona habitacional. En general, las principales fracturas inferidas muestran una dirección preferencial NW-SE. Los hundimientos o zonas de subsidencia coinciden en áreas en donde se ubican edificios que pueden estar asociados al gran peso que representa cada uno de ellos, y que provoca colisiones en sus estructuras y un creciente riesgo a sus residentes.
