Detección de zonas de fracturamiento en áreas urbanas mediante el método capacitivo de tomografía eléctrica

Key words: *Electrical Resistivity Tomography, subsidence, fractures.*

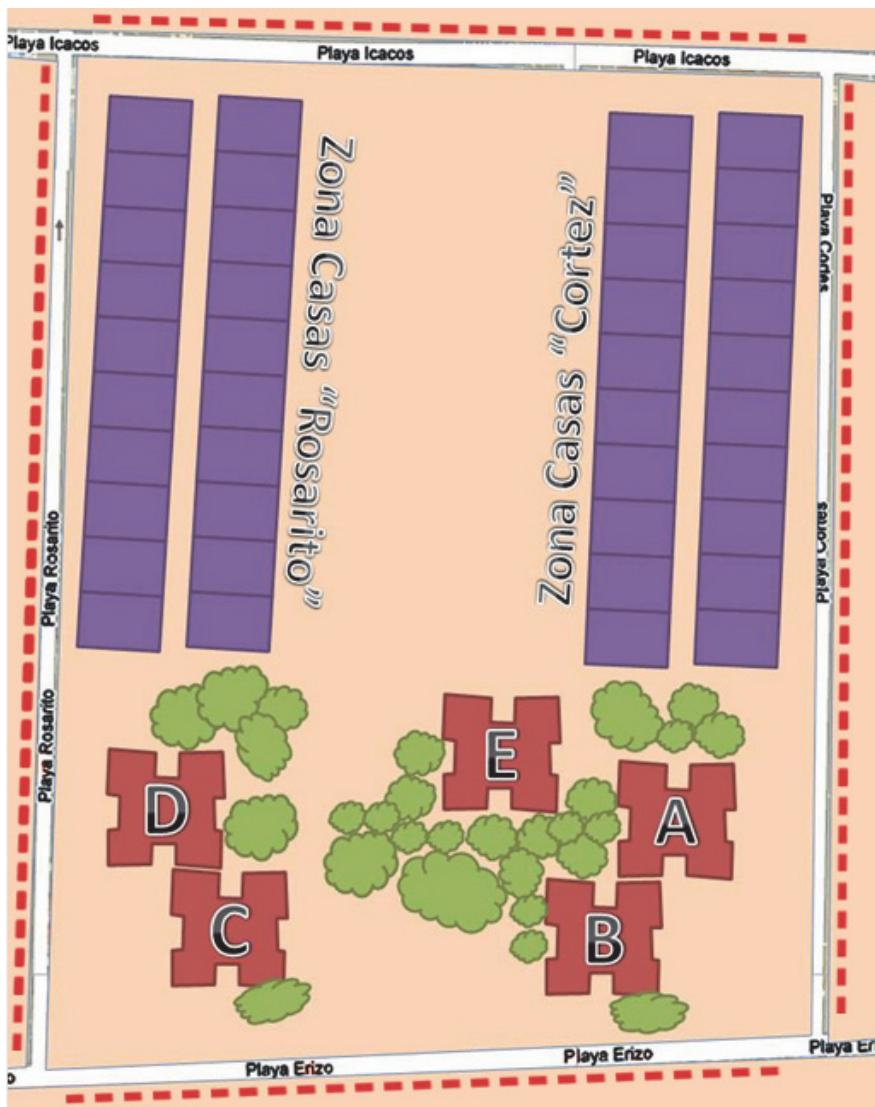
Figura 5. Localización de los perfiles en la zona de casas, correspondiente al Barrio de Santiago.

Esta fue la segunda zona de estudio que pertenece en la porción centro suroeste de la delegación. Se encuentra a las orillas del canal de la Viga, que existía desde tiempos prehispánicos. En esta zona se llevaron a cabo cuatro perfiles de forma tal que pudieran rodear las construcciones que mostraron daño en su estructura. La longitud total de estos perfiles fue de 555 metros (Figura 7). Tras el procesamiento de los datos obtenidos en la zona habitacional del Barrio de Santiago, se obtuvieron cuatro modelos.
